Zusätzliche Kamera in VTH zeigt schwarzes Bild

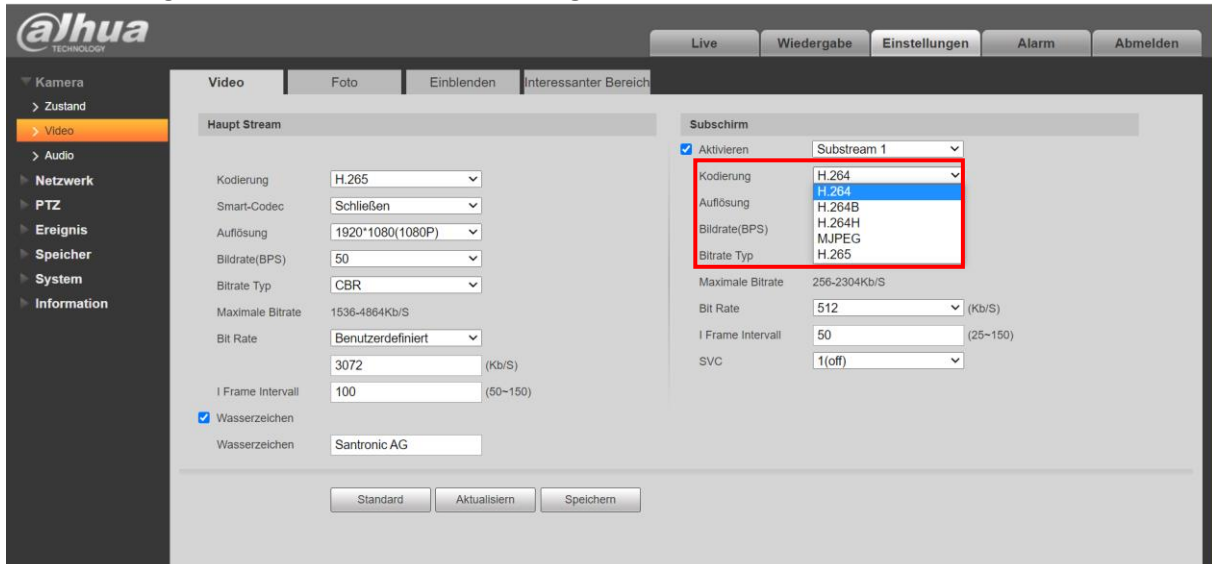
Zeigt die zusätzlich eingebundene Kamera auf einem VTO nur ein schwarzes Bild, ist vermutlich die Codierung des Substreams auf der Kamera H.265.

Die Codierung des Substreams unter **Einstellungen > Kamera > Video** auf H.264 umstellen.
